Rivière Hibou

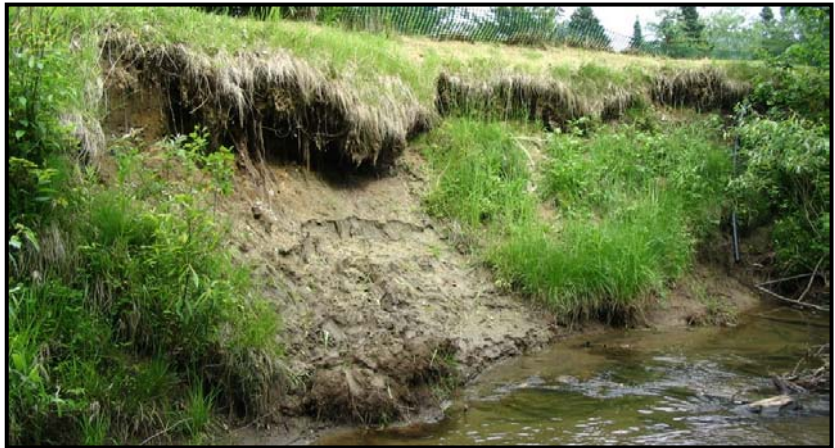
L'occupation du sol des rives de la rivière Hibou est aussi partagée entre les secteurs naturels et les secteurs habités. Il y a un important problème d'érosion sur les rives de la rivière Hibou. Un recul à la base est présent tout le long de la rivière. Il en est de même pour des arbres tombés suite au déracinement ainsi qu'à l'affaissement de la partie supérieure du sol suite au creusement de la base par l'action de l'eau.

Les résultats de l'étude signalent un important problème d'érosion tout au long du cours d'eau. La stabilisation des berges et la renaturalisation avec de la végétation arbustive dense sur au moins 10 m de profondeur sont des actions à poser à court terme. Le contrôle de l'érosion sur l'ensemble du bassin versant est aussi à considérer afin de minimiser les apports en sédiments vers la rivière. Pour ce faire, l'établissement de bassins de rétention sur des chantiers de construction, la conservation de milieux humides ainsi que la diminution des surfaces imperméables permettraient la rétention des sédiments.

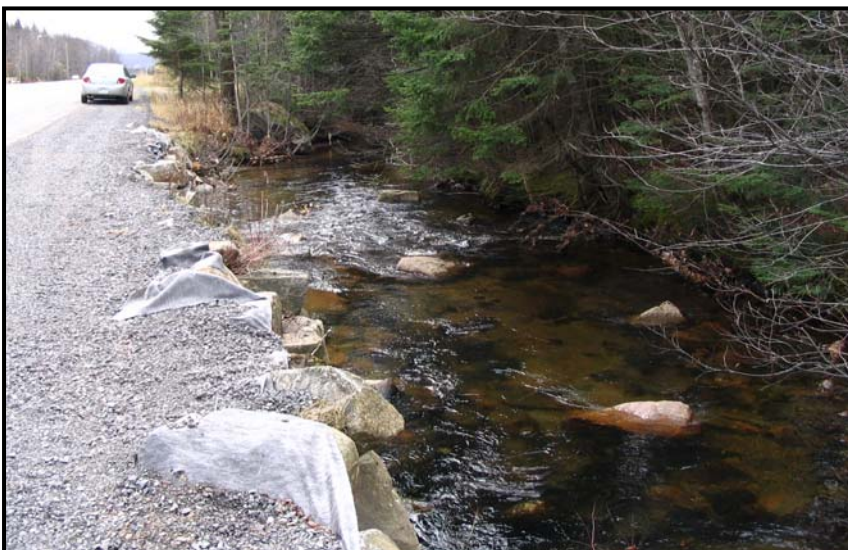
La rivière Hibou sert ici de fossé de rue.
