Rivière Hibou

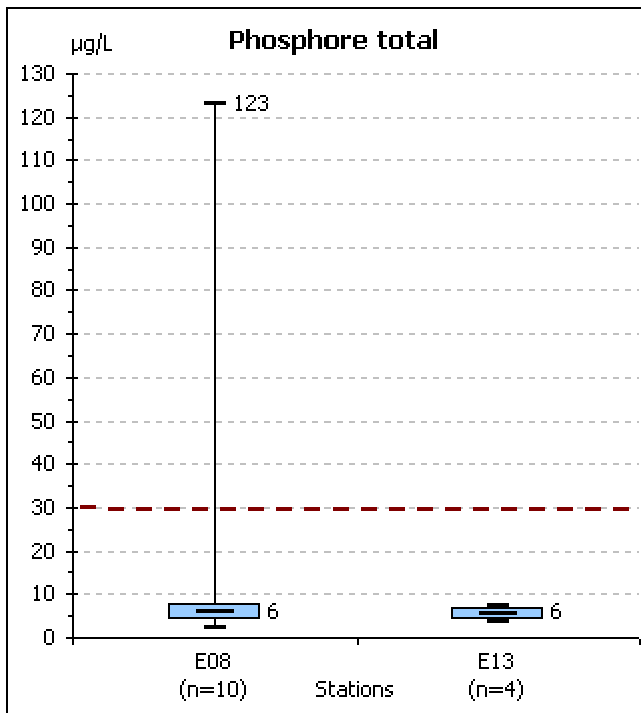
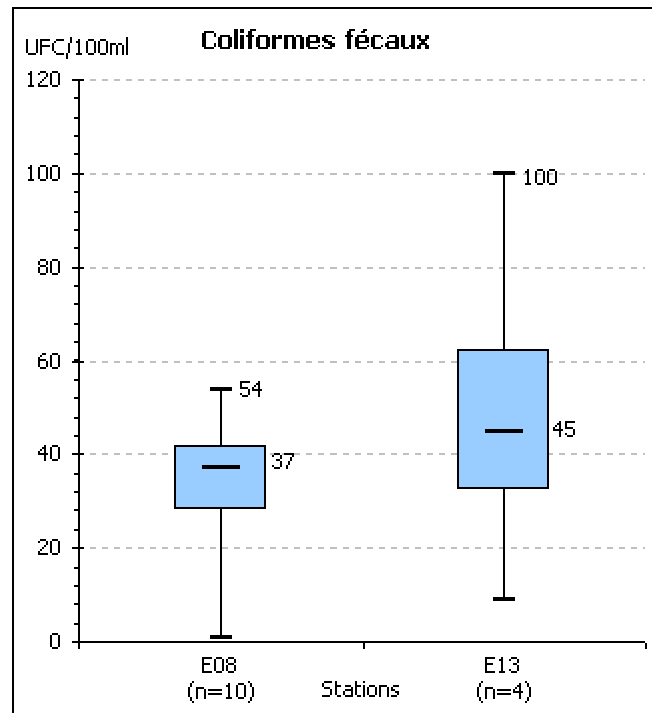
L'occupation du sol des rives de la rivière Hibou est aussi partagée entre les secteurs naturels et les secteurs habités. Il y a un important problème d'érosion sur les rives de la rivière Hibou. Un recul à la base est présent tout le long de la rivière. Il en est de même pour des arbres tombés suite au déracinement ainsi qu'à l'affaissement de la partie supérieure du sol suite au creusement de la base par l'action de l'eau.

Les résultats de l'étude signalent un important problème d'érosion tout au long du cours d'eau. La stabilisation des berges et la renaturalisation avec de la végétation arbustive dense sur au moins 10 m de profondeur sont des actions à poser à court terme. Le contrôle de l'érosion sur l'ensemble du bassin versant est aussi à considérer afin de minimiser les apports en sédiments vers la rivière. Pour ce faire, l'établissement de bassins de rétention sur des chantiers de construction, la conservation de milieux humides ainsi que la diminution des surfaces imperméables permettraient la rétention des sédiments.
